名駅地下街防災推進計画（当初）  
（メイチカ）

平成30年 3月15日

株式会社名古屋交通開発機構

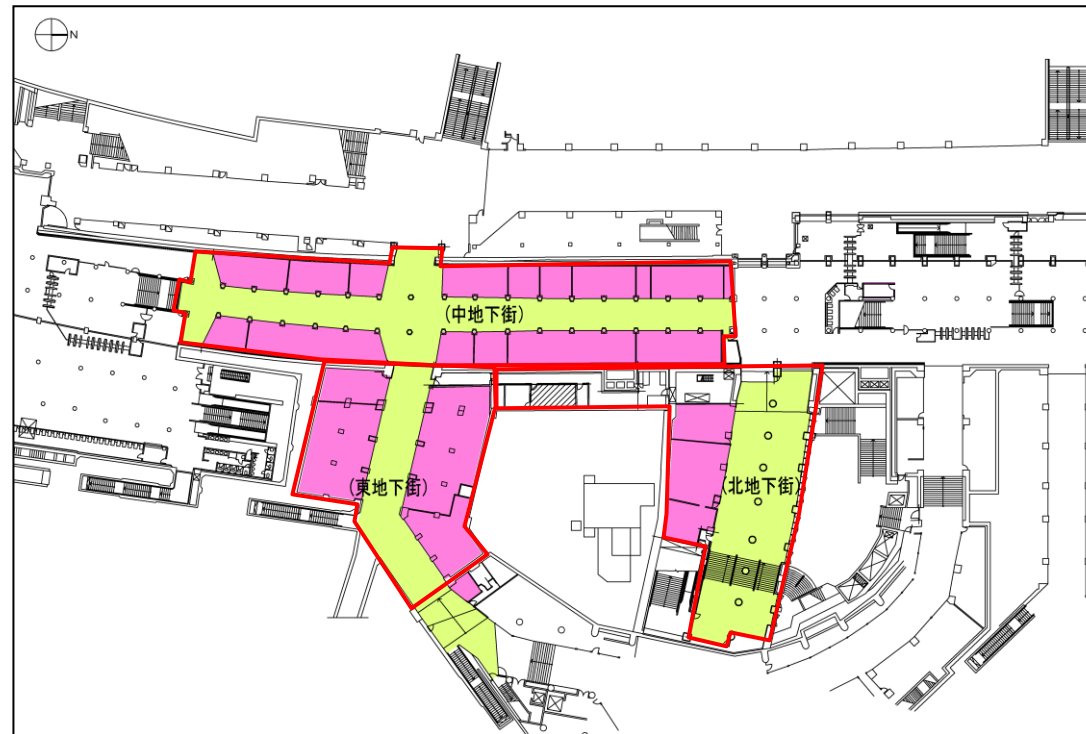
ブロック位置図（耐震診断）

地下鉄構造物と一体構造となっている中地下街及び北地下街については、平成7年度に土木系（鉄道）の耐震基準により耐震診断を行った結果、構造物に大きな変形が生じるおそれが無いことを確認しており、耐震補強の必要はないと判断している。

東地下街については、平成29年度に土木系（鉄道）の耐震基準により耐震診断を行った結果、構造物に大きな変形が生じるおそれが無いことを確認しており、耐震補強の必要はないと判断している。

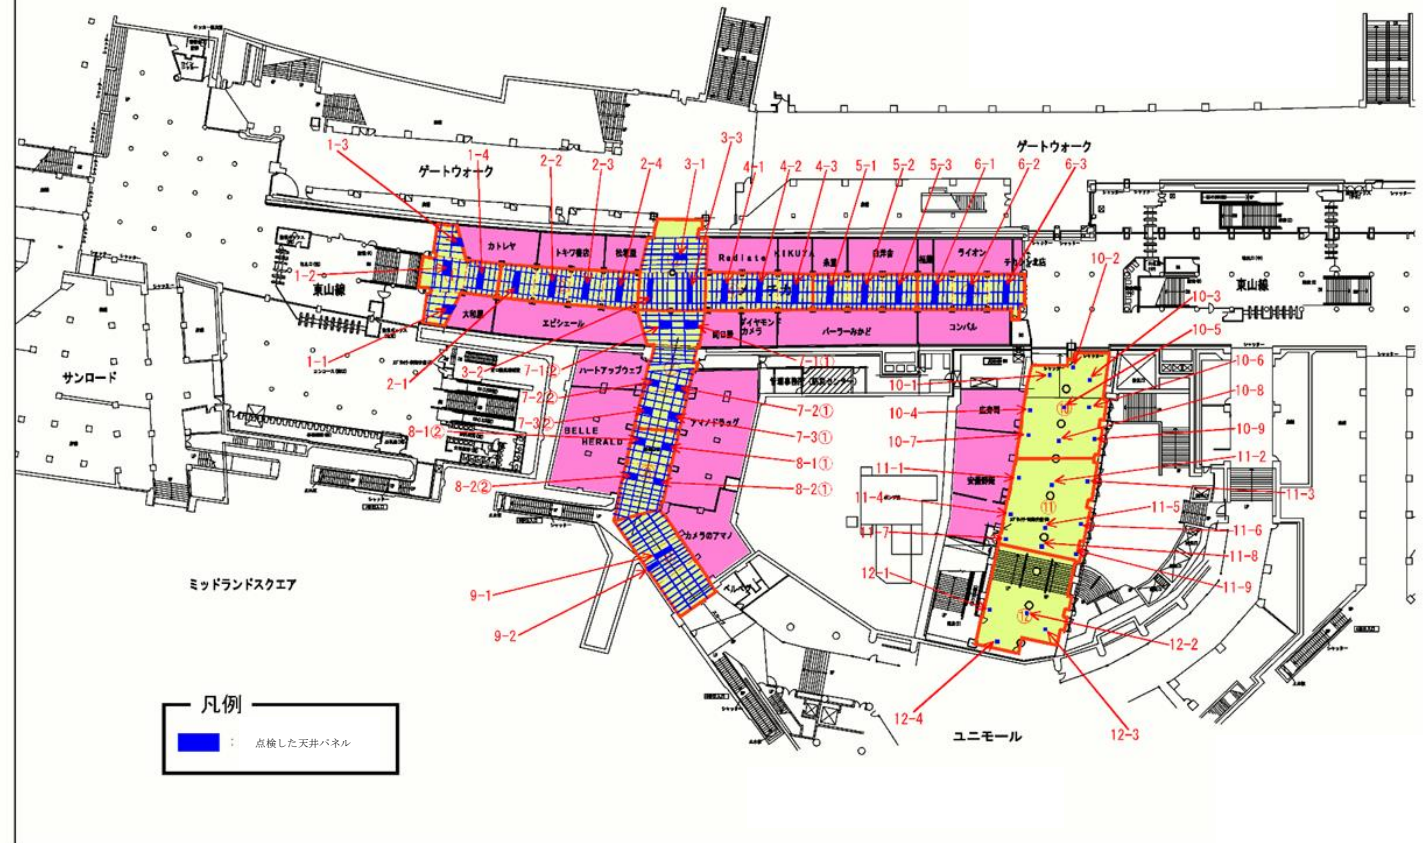
天井内点検実施位置図

- ・地下街の通路部はアルミパネル構造の天井である。
  - ・平成29年度は通路部の外観点検と天井内点検を実施した。
- (1) 外観点検
- ・天井パネルは落下のおそれは無いことを確認した。
  - ・天井面設置器具等本体は、吊り具合の悪さ（ずれなど）は無いことを確認した。
- (2) 天井内点検
- ・「緊急対策」の必要が無いことを確認した。
  - ・鉄筋の露出、配線類がスラブから支持されていない、などの状況を確認し、「要対策」とした。
  - ・0.4mm以上のひび割れ、スラブのはつり（欠損）などの状況を確認し、「要定期点検」とした。
  - ・天井内旧仕上り材の浮き、天井下地の切り欠き、コンクリート面の白華、漏水跡及び0.4mm未満のひび割れの状況を確認し、「要経過観察」とした。

| 点検結果 | | | 改善計画 |
|---|---|---|---|
| | 要対策 | B2 | 鉄筋の露出した箇所は防錆処理を実施する。(2箇所) |
| | | B3 | スラブから支持されていない配線類は適正な支持を実施する。(7箇所) |
| | 要定期点検 | B4～B7 | スラブのひび割れ(0.4mm以上)、はつり(欠損)、野縁の不具合、吊ボルト溶接が確認された箇所は年1回定期的な点検を行う。 |
| | 要経過観察 | B7～B12 | 天井内旧仕上り材の浮き、天井下地の切り欠き、コンクリート面の白華、漏水跡、スラブのひび割れ(0.4mm未満)が確認された箇所は随時経過の観察を実施する。 |
