地下鉄栄地下街防災推進計画（当初）
（栄森の地下街）

平成29年3月15日

株式会社名古屋交通開発機構

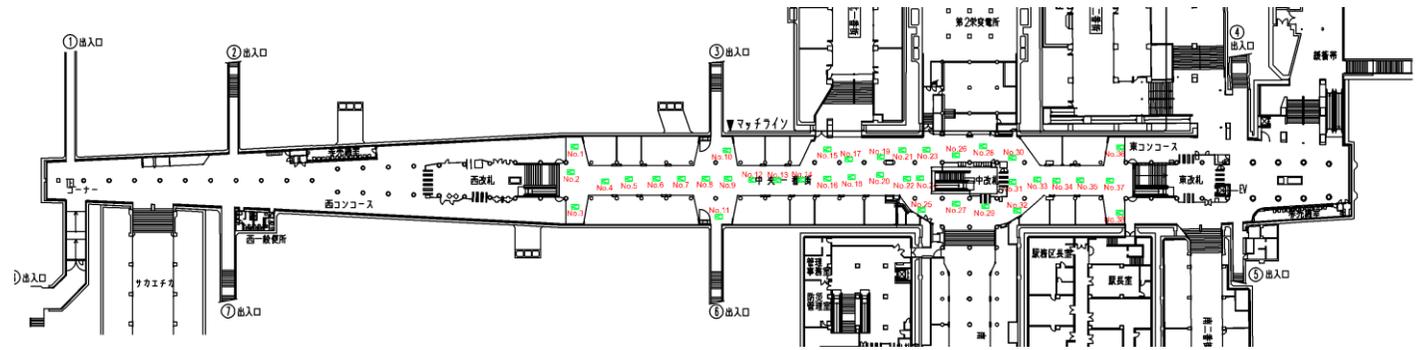
① 中央一番街

中央一番街		点検日: 2018年10月5日~10月21日									
「安心避難ガイドライン」を参考にした点検項目		(1)天井吊ボルト		(2)形状、部材の劣化		(3)設置機器との干渉		(4)天井内設備			(5)構造物の状況
点検口		1)	2)	1)	2)			1)	2)	3)	
1		A	A	A	A	A	A	A	A	A	B2, B5
2		A	A	A	A	A	A	A	A	A	B3, B8
3		A	A	A	A	A	A	A	A	A	A
4		B10	A	A	A	A	B9	A	A	A	B2, B5
5		A	A	A	A	A	A	A	A	A	B8, B13
6		A	A	A	A	A	A	A	A	A	B9, B13
7		A	A	A	A	A	A	A	A	A	B8
8		A	A	A	A	A	A	A	A	A	B8, B11
9		A	A	A	A	A	A	A	A	A	B8
10		A	A	A	A	A	A	A	A	A	B8
11		A	A	A	A	A	A	A	A	A	B12
12		A	A	A	A	A	A	A	A	A	B8, B12, B13
13		A	A	A	A	A	A	A	A	A	B2, B8, B13
14		A	A	A	A	A	A	A	A	A	B2, B5, B8
15		A	A	A	A	A	A	A	A	A	B11
16		A	A	A	A	A	A	A	A	A	B8
17		A	A	A	A	A	A	A	A	A	A
18		A	A	A	A	A	A	A	A	A	B8
19		A	A	A	A	A	A	A	A	A	A
20		A	A	A	A	A	A	A	A	A	B8, B13
21		A	A	A	A	A	A	A	A	A	A
22		A	A	A	A	A	A	A	A	A	B8
23		A	A	A	A	A	A	A	A	A	A
24		A	A	A	A	A	A	A	A	A	B8
25		A	A	A	A	A	A	A	A	A	A
26		A	A	A	A	A	A	A	A	A	A
27		A	A	A	A	A	A	A	A	A	A
28		A	A	A	A	A	A	A	A	A	B2, B5
29		A	A	A	A	A	A	A	A	A	B4
30		A	A	A	A	A	A	A	A	A	A

点検結果			改善計画
不具合無し	—	A	—
不具合有り	緊急対策	B1	該当無し(今回の点検・調査ではコンクリートの躯体に大きな損傷は見当たらず、概ね健全な状態を確認している。)
	要対策	B2	鉄筋の露出した箇所は防錆処理を実施する。(5箇所)
		B3	スラブから支持されていない配線類は適正な支持を実施する。(1箇所)
	要定期点検	B4～B6	スラブのひび割れ(0.4mm以上)、はつり(欠損)、ジャンカが確認された箇所は年1回定期的な点検を行う。
要経過観察	B7～B14	木片の混入、天井内旧仕上げ材の浮き、天井下地の切り欠き、スラブ鉄筋からのフック吊り、コンクリート面の白華、漏水跡、スラブのひび割れ(0.4mm未満)、斜め吊りが確認された箇所は随時経過の観察を実施する。

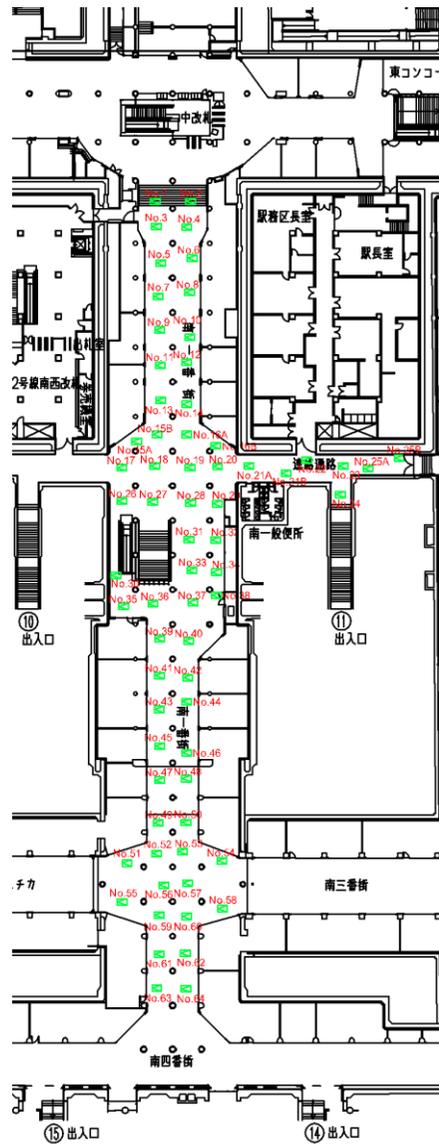
② 南一番街

南一番街		高検日: 2016年8月24日~9月26日										
【安心避難ガイドライン】を参考にした点検項目		(1)天井吊ボルト		(2)形状、部材の劣化		(3)設置機器との干渉		(4)天井内設備			(5)構造物の状況	
点検口		1)	2)	1)	2)			1)	2)	3)		
1		A	A	A	A	A	A	A	A	A		B8
2		A	A	A	A	A	A	A	A	A		A
3		A	A	A	A	A	A	A	A	A		B8
4		A	A	A	A	A	A	A	A	A		B8
5		A	A	A	A	A	A	A	A	A		B8
6		A	A	A	A	A	A	A	A	A		B8
7		A	A	A	A	A	A	A	A	A		B8
8		A	A	A	A	A	A	A	A	A		B8
9		A	A	A	A	A	A	A	A	A		A
10		A	A	A	A	A	A	A	A	A		B8
11		A	A	A	A	A	A	A	A	A		B8
12		A	A	A	A	A	A	A	A	A		B8
13		A	A	A	A	A	A	A	A	A		B8
14		A	A	A	A	A	A	A	A	A		B8
15A		A	A	A	A	A	A	A	A	A		B8
15B		A	A	A	A	A	A	A	A	A		B8
16A		A	A	A	A	A	A	A	A	A		B8
16B		A	A	A	A	A	A	A	A	A		B8
17		A	A	A	A	A	A	A	A	A		B8
18		A	A	A	A	A	A	A	A	A		B8
19		A	A	A	A	A	A	A	A	A		B8
20		A	A	A	A	A	A	A	A	A		B8
21A		A	A	A	A	A	A	A	A	A		B5, B8
21B		A	A	A	A	A	A	B9	A	A		B8
22		A	A	A	A	A	A	A	A	A		B5
23		A	A	A	A	A	A	A	A	A		B8
24		A	A	A	A	A	A	A	A	A		B8
25A		A	A	A	A	A	A	A	A	A		A
25B		A	A	A	A	A	A	A	A	A		A
26		A	A	A	A	A	A	A	A	A		B8
27		A	A	A	A	A	A	A	A	A		B8, B13

28		A	A	A	A	A	A	A	A	A		B8
29		A	A	A	A	A	A	A	A	A		B8
30		A	A	A	A	A	A	A	A	A		B8
31		A	A	A	A	A	A	A	A	A		B8, B13
32		A	A	A	A	A	A	A	A	A		B8
33		A	A	A	A	A	A	A	A	A		B8
34		A	A	A	A	A	A	A	A	A		B8
35		A	A	A	A	A	A	A	A	A		B8
36		A	A	A	A	A	A	A	A	A		B8
37		A	A	A	A	A	A	A	A	A		B8
38		A	A	A	A	A	A	A	A	A		B8
39		A	A	A	A	A	A	A	A	A		B8
40		A	A	A	A	A	A	A	A	A		B8
41		A	A	A	A	A	A	A	A	A		B8
42		A	A	A	A	A	A	A	A	A		B8, B13
43		A	A	A	A	A	A	A	A	A		B8, B13
44		A	A	A	A	A	A	A	A	A		B8, B13
45		A	A	A	A	A	A	A	A	A		B8
46		A	A	A	A	A	A	A	A	A		B8
47		A	A	A	A	A	A	A	A	A		B4, B8
48		A	A	A	A	A	A	A	A	A		B4, B8
49		A	A	A	A	A	A	A	A	A		B4, B8
50		A	A	A	A	A	A	A	A	A		A
51		B14	A	A	A	A	A	A	A	A		A
52		A	A	A	A	A	A	A	A	A		A
53		A	A	A	A	A	A	A	A	A		A
54		A	A	A	A	A	A	A	A	A		A
55		A	A	A	A	A	A	A	A	A		B7
56		A	A	A	A	A	A	A	A	A		A
57		A	A	A	A	A	A	A	A	A		A
58		A	A	A	A	A	A	A	A	A		A
59		A	A	A	A	A	A	A	A	A		B8
60		A	A	A	A	A	A	A	A	A		A
61		A	A	A	A	A	A	A	A	A		B8, B13
62		A	A	A	A	A	A	A	A	A		B4, B8

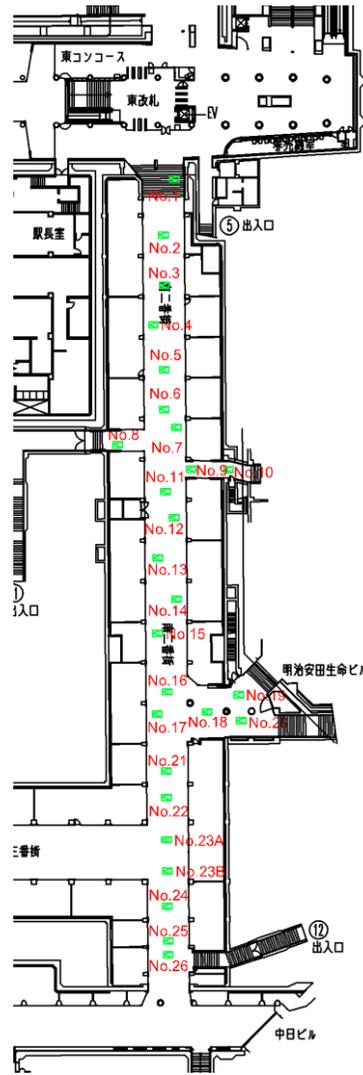
③ 南二番街

南二番街		点検日: 2016年9月27日~9月30日							
「安心避難ガイドライン」を参考にした点検項目	(1)天井吊ボルト		(2)形状、部材の劣化		(3)設置機器との干渉	(4)天井内設備			(5)構造物の状況
	点検口	1)	2)	1)	2)	1)	2)	3)	
1	A	A	A	A	A	A	A	A	B8
2	A	A	A	A	A	A	A	A	B8, B13
3	A	A	A	A	A	A	A	A	B13
4	A	A	A	A	A	A	A	A	B8, B13
5	A	A	A	A	A	A	A	A	B8, B13
6	A	A	A	A	A	A	A	A	B13
7	A	A	A	A	A	A	A	A	B13
8	A	A	A	A	A	A	A	A	B6
9	A	A	A	A	A	A	A	A	B13
10	A	A	A	A	B5	A	A	A	B5
11	A	A	A	A	A	A	A	A	B13
12	A	A	A	A	A	A	A	A	B8, B13
13	A	A	A	A	A	A	A	A	B13
14	A	A	A	A	A	A	A	A	B13
15	A	A	A	A	A	A	A	A	A
16	A	A	A	A	A	A	A	A	B8, B13
17	A	A	A	A	A	A	A	A	B8, B13
18	A	A	A	A	A	A	A	A	B5, B13
19	A	A	A	A	A	A	A	A	B6
20	A	A	A	A	A	A	A	A	A
21	A	A	A	A	A	A	A	A	B13
22	A	A	A	A	A	A	A	A	B4, B8
23A	A	A	A	A	A	A	A	A	A
23B	A	A	A	A	A	A	A	A	B4
24	A	A	A	A	A	A	A	A	A
25	A	A	A	A	A	A	A	A	A
26	A	A	A	A	A	A	A	A	B13

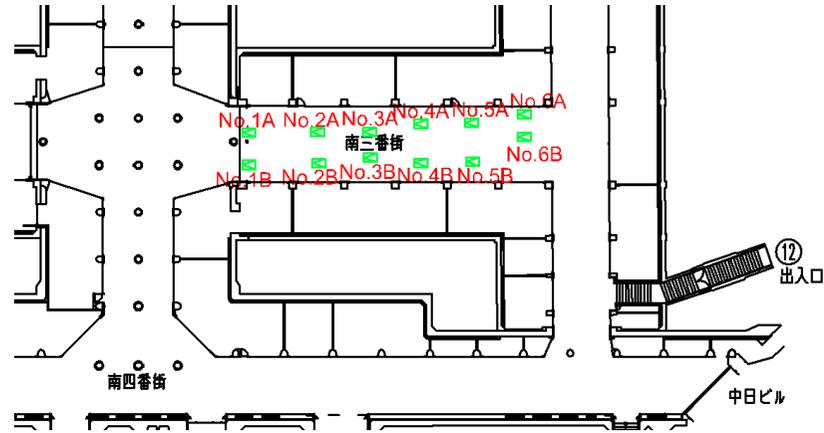
④ 南三番街

南三番街		点検日: 2016年9月28日～9月30日																																																		
「安心避難ガイドライン」を参考にした点検項目	(1)天井吊ボルト		(2)形状、部材の劣化		(3)設置機器との干渉	(4)天井内設備			(5)構造物の状況																																											
	点検口	1)	2)	1)		2)	1)	2)		3)																																										
1A	A	A	A	A	A	A	A	A	A	A																																										
1B	A	A	A	A	A	A	A	A	A	A																																										
2A	A	A	A	A	A	A	A	A	A	B13																																										
2B	A	A	A	A	A	A	A	A	A	B8, B13																																										
3A	A	A	A	A	A	A	A	A	A	B8, B13																																										
3B	A	A	A	A	A	A	A	A	A	B13																																										
4A	A	A	A	A	A	A	A	A	A	A																																										
4B	A	A	A	A	A	A	A	A	A	B13																																										
5A	A	A	A	A	A	A	A	A	A	B4																																										
5B	A	A	A	A	A	A	A	A	A	B13																																										
6A	A	A	A	A	A	A	A	A	A	A																																										
6B	A	A	A	A	A	A	A	A	A	B4																																										
「安心避難ガイドライン」を参考にした点検項目とチェックポイント	(1)1)天井吊ボルトはほぼ鉛直に設置されているか。 (1)2)天井設置機器吊材と共吊や干渉がないか、適切な間隔が確保されているか。 (2)1)野縁は野縁受けに緊結されているか、野縁受けは吊りボルトに緊結されているか。 (2)2)さびや腐食などの劣化がみられないか。 (3)設置機器との干渉により、部材が切断されている箇所がないか。 (4)1)ダクト、配管、配線ラック、天井内機器等が構造耐力上、主要な部分もしくは支持構造部材から吊られているか。 (4)2)天井吊り材との共吊りがないか。 (4)3)振れ止めや落下防止措置がとられているか。 (5)構造物のスラブ下面、壁面に顕著なクラック、ジャンカ、はつり、鉄筋の露出、錆跡、白華はないか。																																																			
*B判定内容(4つの段階にわけて整理し、今後の対策を検討・実施していく)

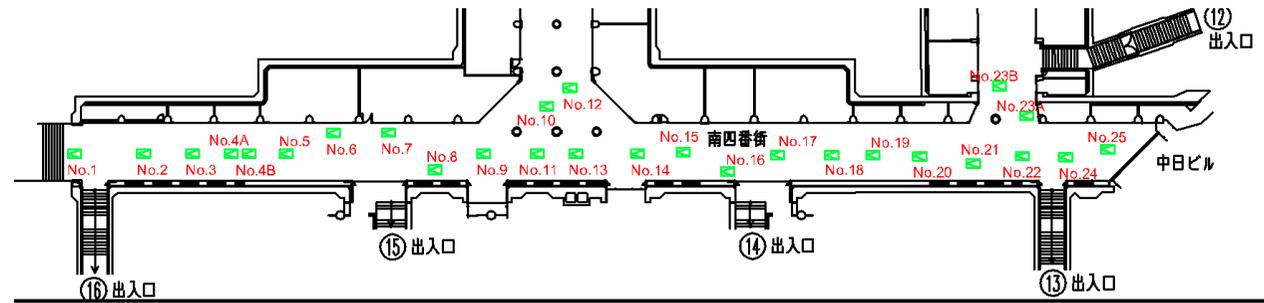
⑤ 南四番街

南四番街		点検日：2016年8月19日～8月22日。但し、No.23は9月17日に管理者立会いのもとに実施した。									
【安心避難ガイドライン】を参考にした点検項目		(1)天井吊ボルト		(2)形状、部材の劣化		(3)設置機器との干渉		(4)天井内設備			(5)構造物の状況
点検口		1)	2)	1)	2)			1)	2)	3)	
1		B14	A	A	A	A	A	A	A	A	A
2		A	A	A	A	A	A	A	A	A	A
3		A	A	A	A	A	A	A	A	A	A
4		A	A	A	A	A	A	A	A	A	B4
5		A	A	A	A	A	A	A	A	A	B8
6		A	A	A	A	A	A	A	A	A	B4
7		A	A	A	A	A	A	A	A	A	B8, B13
8		A	A	A	A	A	A	A	A	A	B8, B13
9		A	A	A	A	A	A	A	A	A	B8
10		A	A	A	A	A	A	A	A	A	A
11		A	A	A	A	A	A	A	A	A	B8
12		A	A	A	A	A	A	A	A	A	A
13		A	A	A	A	B5	A	A	A	A	B8
14		A	A	A	A	A	A	A	A	A	A
15		A	A	A	A	A	A	A	A	A	A
16		A	A	A	A	A	A	A	A	A	B8
17		A	A	A	A	A	A	A	A	A	B13
18		A	A	A	A	A	A	A	A	A	B4, B8
19		A	A	A	A	A	A	A	A	A	B4, B8
20		A	A	A	A	A	A	A	A	A	B8, B13
21		A	A	A	A	A	A	A	A	A	B4, B8
22		A	A	A	A	A	A	A	A	A	B8
23A		A	A	A	A	A	A	A	A	A	A
23B		A	A	A	A	A	A	A	A	A	B5, B6
24		B14	A	A	A	A	A	A	A	A	B4
25		A	A	A	A	A	A	A	A	A	A
【安心避難ガイドライン】を参考にした点検項目とチェックポイント		(1)1)天井吊ボルトはほぼ鉛直に設置されているか。 (1)2)天井設置機器吊材と共用や干渉がないか、適切な間隔が確保されているか。 (2)1)野縁は野縁受けに架設されているか、野縁受けは吊りボルトに架設されているか。 (2)2)さびや腐食などの劣化がみられないか。 (3)設置機器との干渉により、部材が切断されている箇所がないか。 (4)1)ダクト、配管、配線ラック、天井内機器等が構造耐力上、主要な部分もしくは支持構造部材から吊られているか。 (4)2)天井吊り材との共用がないか。 (4)3)振れ止めや落下防止措置がとられているか。 (5)構造物のスラブ下面、壁面に顕著なクラック、ジャンカ、はつり、鉄筋の露出、錆跡、白華はないか。
