地下鉄栄地下街防災推進計画（当初）
（栄森の地下街）

平成29年3月15日

株式会社名古屋交通開発機構

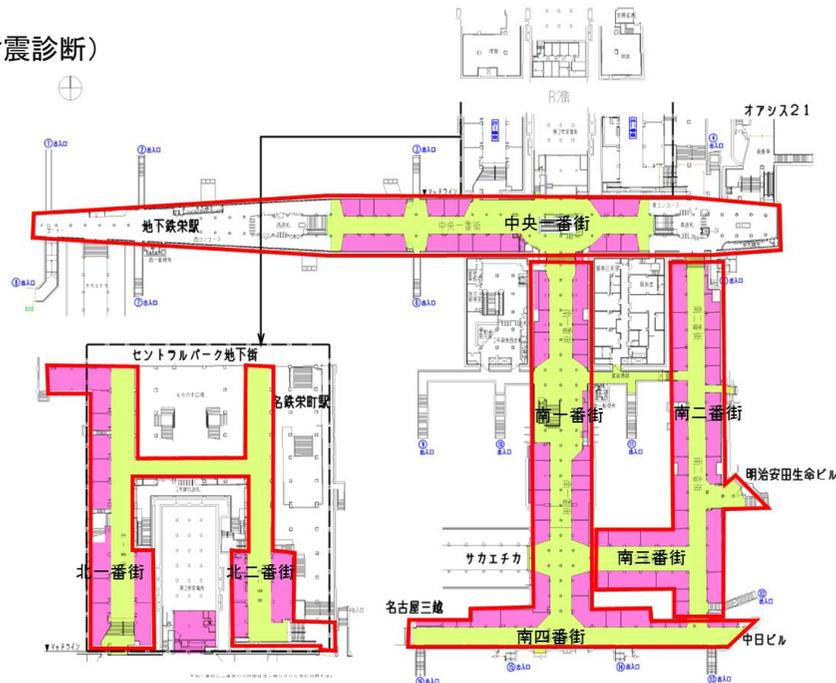
ブロック位置図（耐震診断）

- ・ 中央一番街、南一・四番街
地下鉄構造物と一体構造となっている中央一番街及び南一・四番街については、平成7年度に土木系（鉄道）の診断基準により耐震診断を行った結果、構造物に大きな変形が生じるおそれがないことを確認しており、耐震補強の必要は無いと判断している。
- ・ 南二・三番街
南二・三番街については、平成15年度に土木系の診断基準により耐震診断を行った結果、構造物に大きな変形が生じるおそれがないことを確認しており、耐震補強の必要は無いと判断している。
- ・ 北一・二番街
北一・二番街については、平成28年度に土木系（鉄道）の診断基準により耐震診断を行った結果、構造物に大きな変形が生じるおそれがないことを確認しており、耐震補強の必要は無いと判断している。
